Konserveringsrapporter över föremål från Gamlegården, Ulvåsa, Ekebyborna sn, Östergötland

Materialet kommer från undersökningarna vid Gamlegården, Ulvåsa, Ekebyborna sn, Östergötland.

Rapport id: K17-153

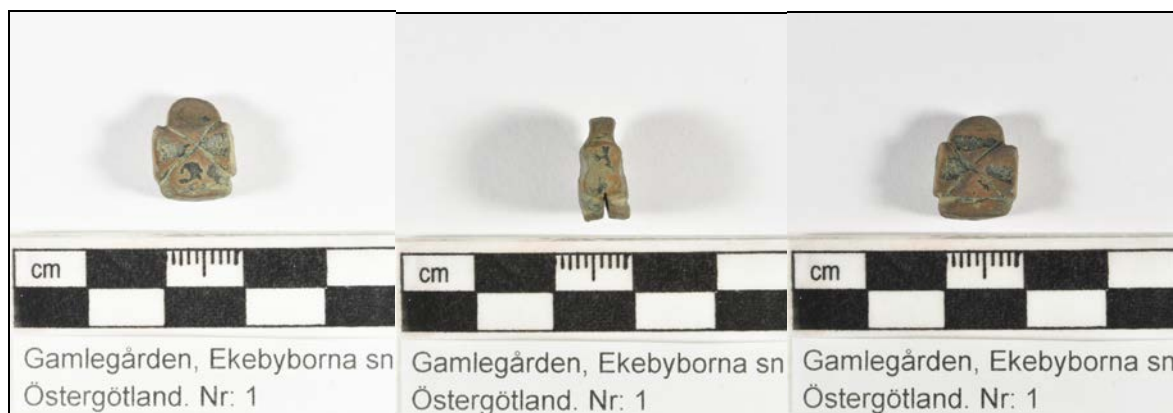
Beslaget är lätt förorenat och den ursprungliga ytan har till stor del släppts, dock finns några mindre områden kvar, främst skyddade i fördjupningar och veck. Underliggande rödbruna metall är tydligt synlig och mindre inslag av koppar(II)klorid noteras.

**Beslaget före konservering.**

Föremålet rengörs mekaniskt under mikroskop med dentalverktyg och trästicka samt mjuk pensel, för att avlägsna hårdare föroreningar. För att nå något djupare så rengörs ytorna lätt med EDTA-diNa 1,5% samt följande urlakning i varmt avjoniserat vatten i flera bad. Dehydrering i 95%-ig etanol med följande kontrollerad torkning. Behandling med BTA 3% i etanol, lufttorkning. Ytorna skyddas med Inkralack 3% i toluen samt lufttorkas.

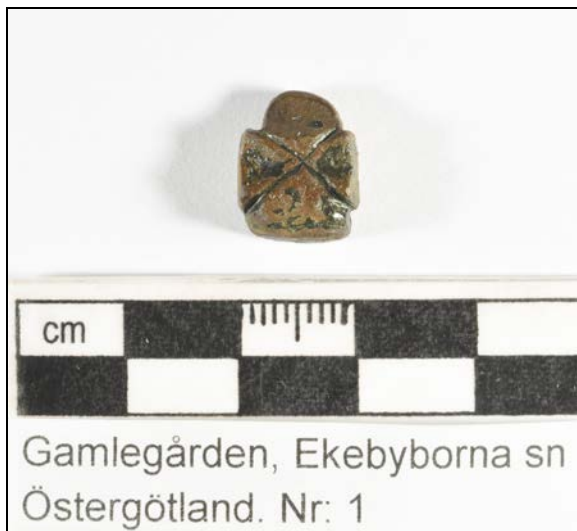
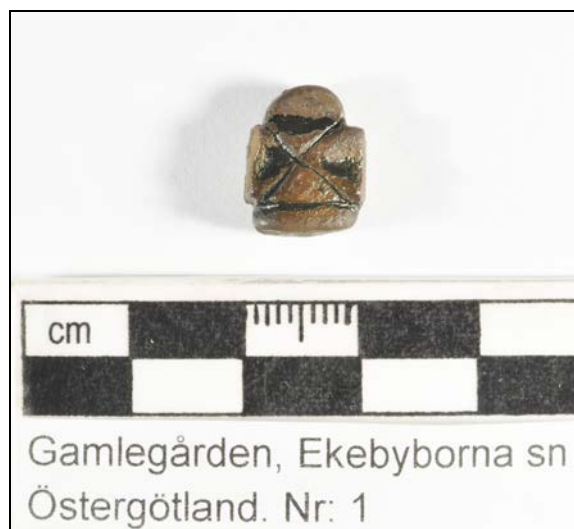
Beslaget efter konservering.

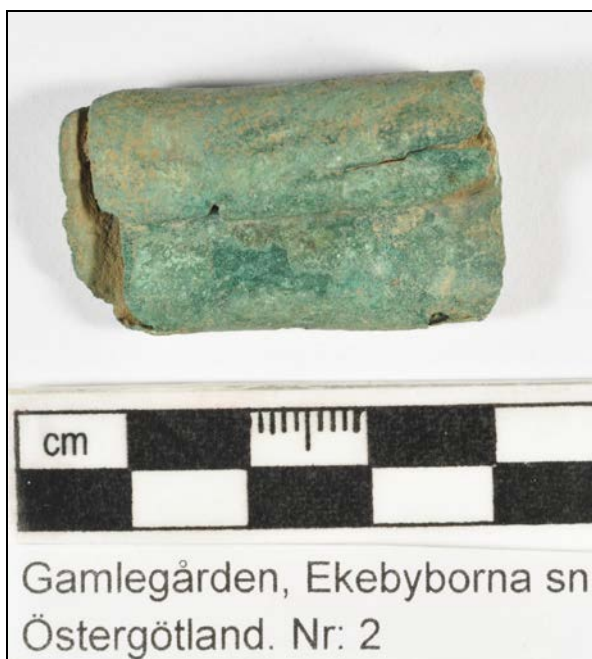
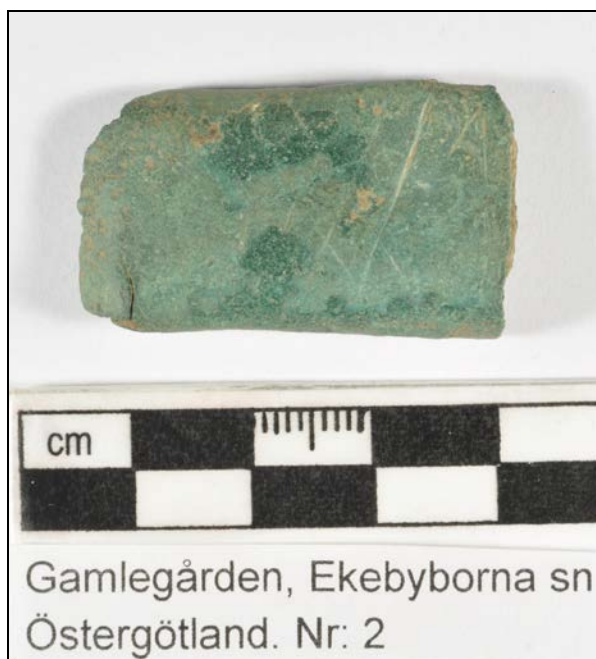
Doppskon har lätt vittrade ytor och täcks delvis av tunna föroreningar. Stora delar av den ursprungliga ytan har gått förlorad. Ett par mindre sprickbildningar i godset är tydligt synliga och det ihop klämda utrymmet är fyllt av jord. En svag linjeornamentik skymtas.

Föremålet innan konservering.

Doppskon rengörs mekaniskt under mikroskop med dentalverktyg och trästicka samt mjuk pensel, för att avlägsna hårdare föroreningar. De invikta föroreningarna frigörs i största möjliga mån, några djupt hårt sittande produkter lämnas kvar. Vid rengöringen noterades några fragmentariska bitar av kol. För att nå något djupare så rengörs ytorna lätt med EDTA-diNa 1,5% samt följande urlakning i värmt

avjoniserat vatten i flera bad. Dehydrering i 95%-ig etanol med följande kontrollerad torkning. Behandling med BTA 3% i etanol, lufttorkning. Ytorna skyddas med Inkralack 3% i toluen samt lufttorkas.

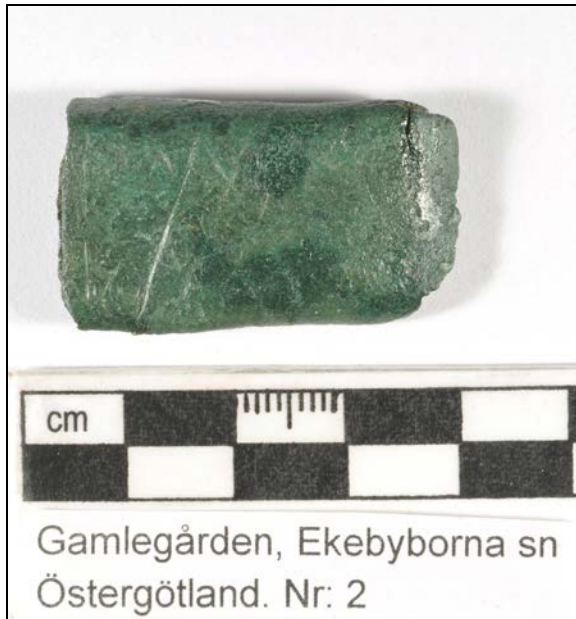
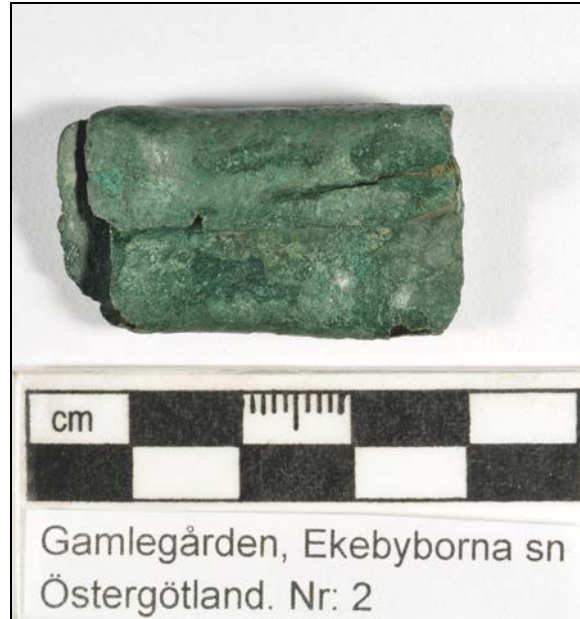
Doppskon efter konservering.

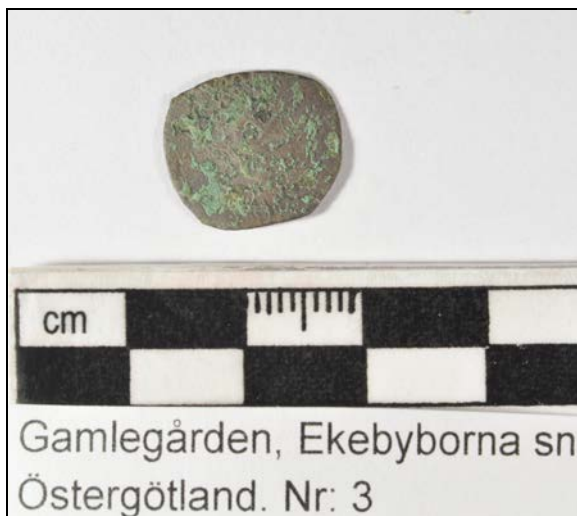
Myntets ytor är mycket kraftigt vittrade och endast mindre ytor på dess ena sida vittnar om enprägling. Inslag av koppar(II)klorid är svagt synligt.

Myntet före konservering.

Myntet rengörs mekaniskt under mikroskop med dentalverktyg och trästicka samt mjuk pensel, för att avlägsna hårdare föroreningar. För att nå något djupare så rengörs ytorna kort med EDTA-diNa 1% samt följande urlakning i varmt avjoniserat vatten i flera bad. Dehydrering i 95%-ig etanol med följande kontrollerad torkning. Behandling med BTA 3% i etanol, lufttorkning. Ytorna skyddas med Inkralack 3% i toluen samt lufttorkas.

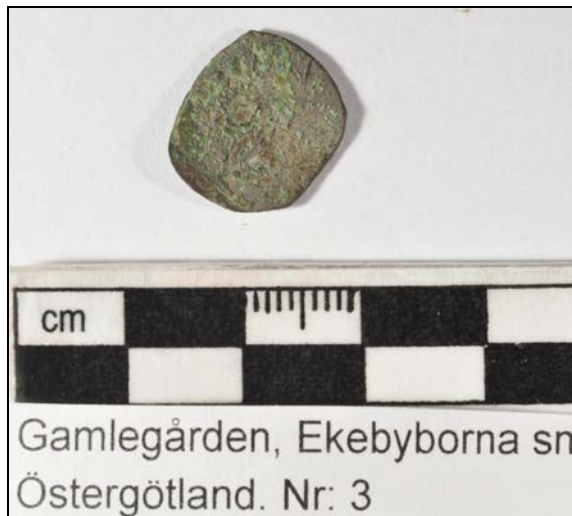
Sidan där enprägling skymtas.

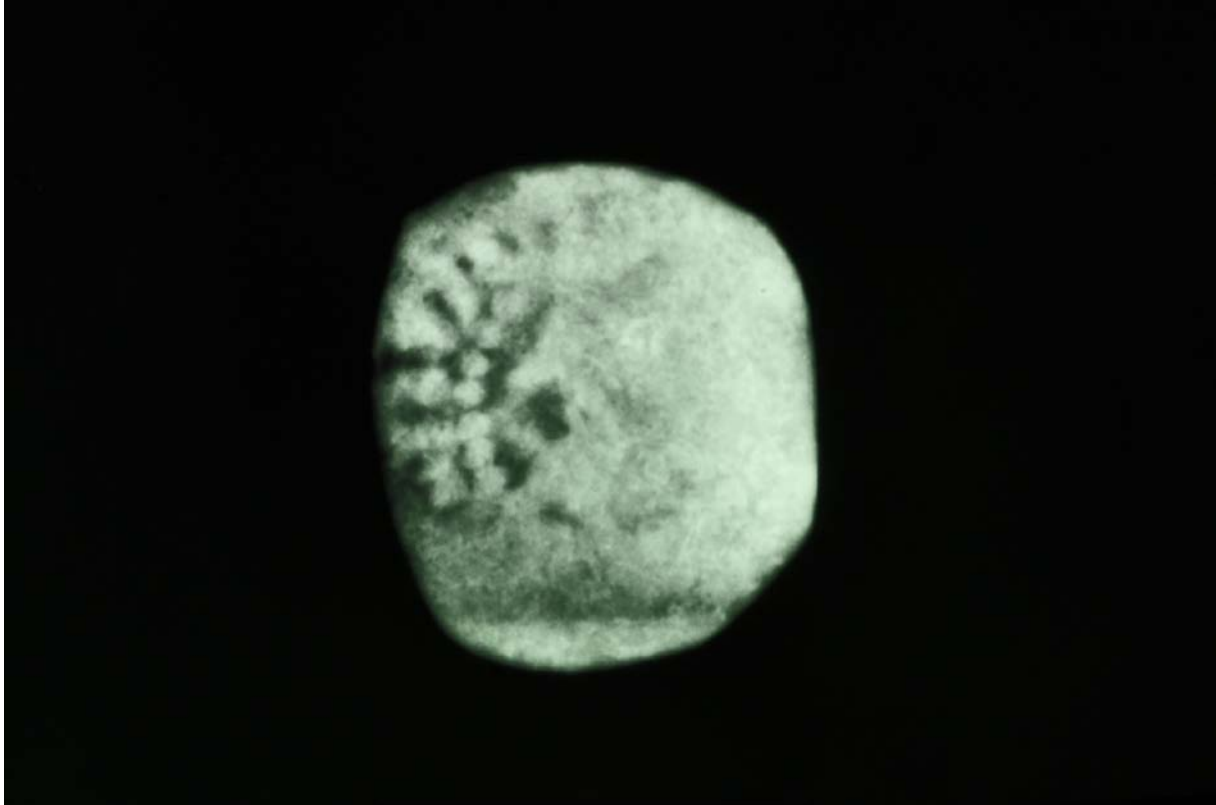
Myntet röntgas för att se om dess prägning blir tydligare, i bilden ovan exponeras bägge sidor samtidigt.

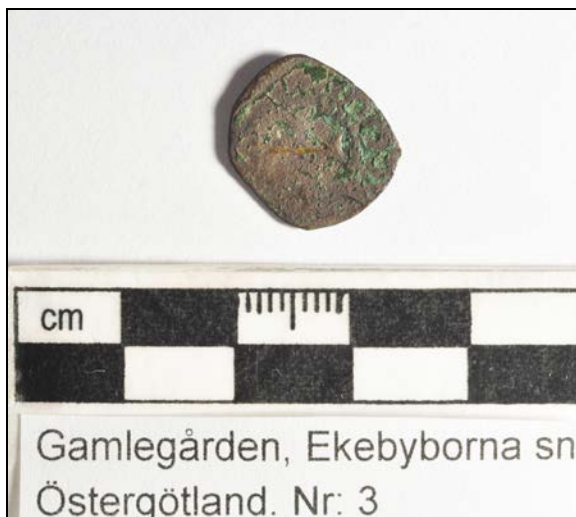
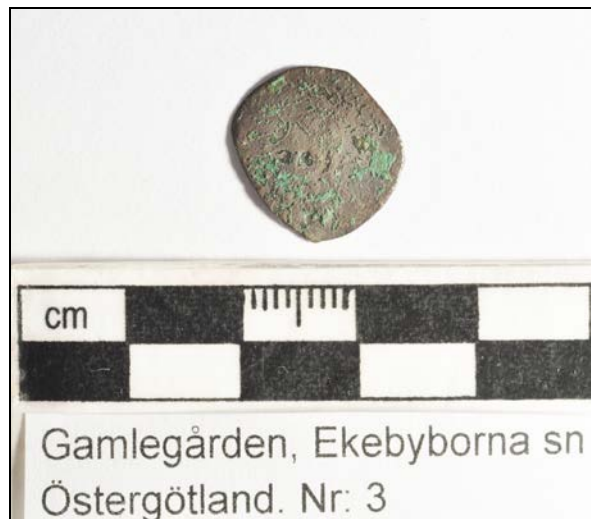
Myntet efter konservering.

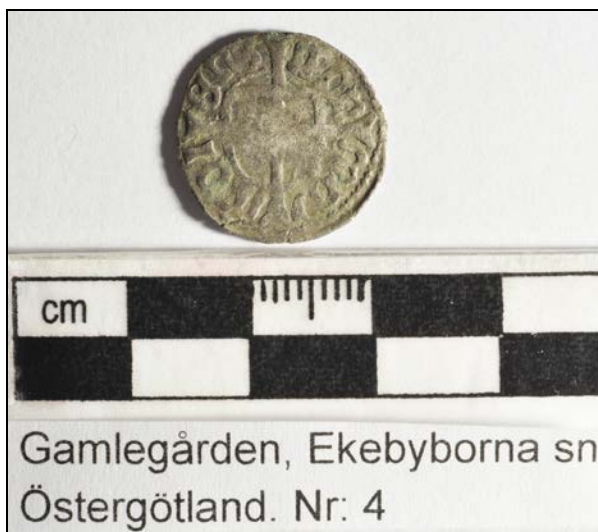
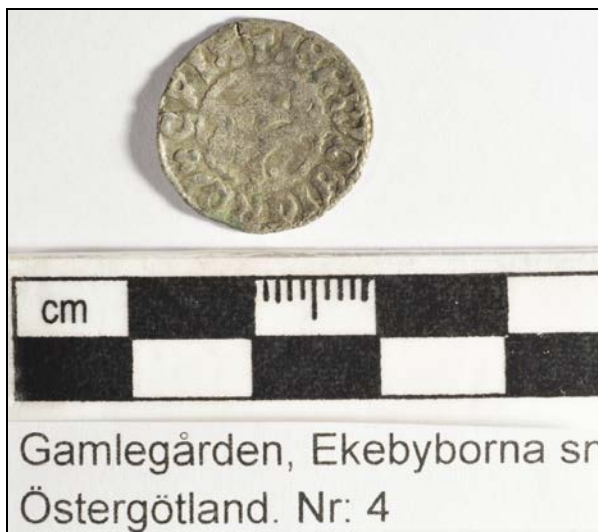
Myntet är relativt välbevarat med en hyggligt tydlig präglad yta. Endast tunna föroreningar täcker dess sidor och någon mindre punkt med koppar salter är synlig.

Myntet före konservering.

Myntet rengörs under mikroskop med trästicka, för att avlägsna hårdare produkter. Tätare oxideringar av silversulfid mjukgörs med EDTA-diNa 1,5-3,5%, under mikroskop med mjuk pensel samt trästicka, lättare behandling i ultraljudsbad. Ytan som exponeras är relativt vittrad och djupt i dessa finns hårdare föroreningar som inte kan frigöras. Föremålet urlakas från kemikalier med flera bad av avjoniserat varmt vatten. Silverytorna justeras något med Goddard's™. Dehydrering i 95%-ig etanol med följande kontrollerad torkning. Behandling med BTA 3% i etanol, lufttorkning. Ytorna skyddas med Inkrallack 3% i toluen samt lufttorkas.

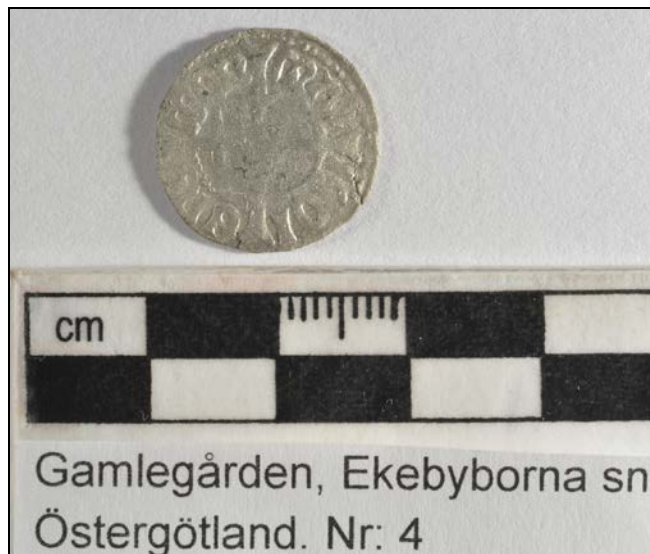
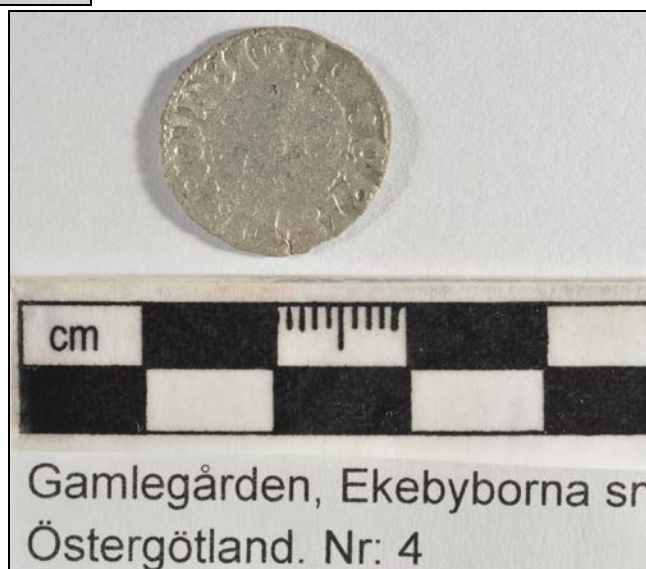
Myntet efter konservering.

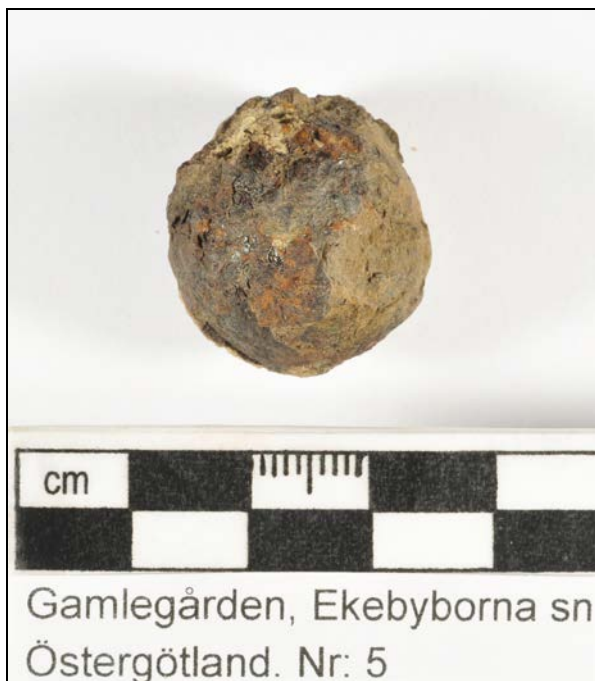
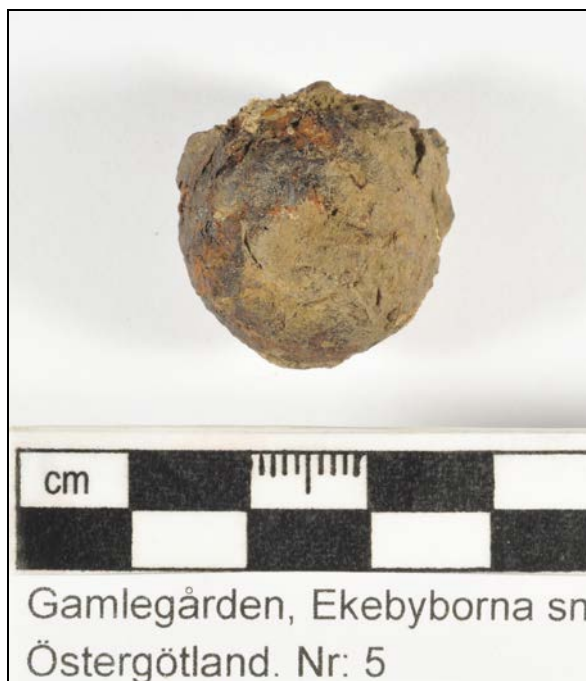
Vikten är sfärisk och ser ut att ha tillplattade poler, dock kan dessa bara anas under korrosionsprodukterna. Ytorna är ojämna och innehåller lägre och högre krutor, dess ena sida har utsatts för ett något kraftigare förlopp där en högre spräckt krusta skjuter upp. Möjligtvis finns det mindre områden som helt sprängts bort.

Vikten före konservering.

Viktens ytor bearbetas först under mikroskop mekaniskt med dentalverktyg och skalpell för att frigöra lösare korrosionsprodukter. Då dess vidhäftar mycket hårt mikroblästras de kraftigaste med glaspärlor, arbetet utförs under mikroskop. På ett par ställen exponeras underliggande yta som indikerar att bestå av en cu-legering. Vikten är troligen mantlad med en kopparlegering över en kärna av järn. På flera ställen av föremålets sfäriska ytor noteras hur järnet har expanderat och spräckt upp manteln och på detta sätt också lyft upp den ursprungliga ytan. Högre krutor jämnas något mekaniskt, men lämnas sedan eftersom de är bärare av kopparlegeringen.

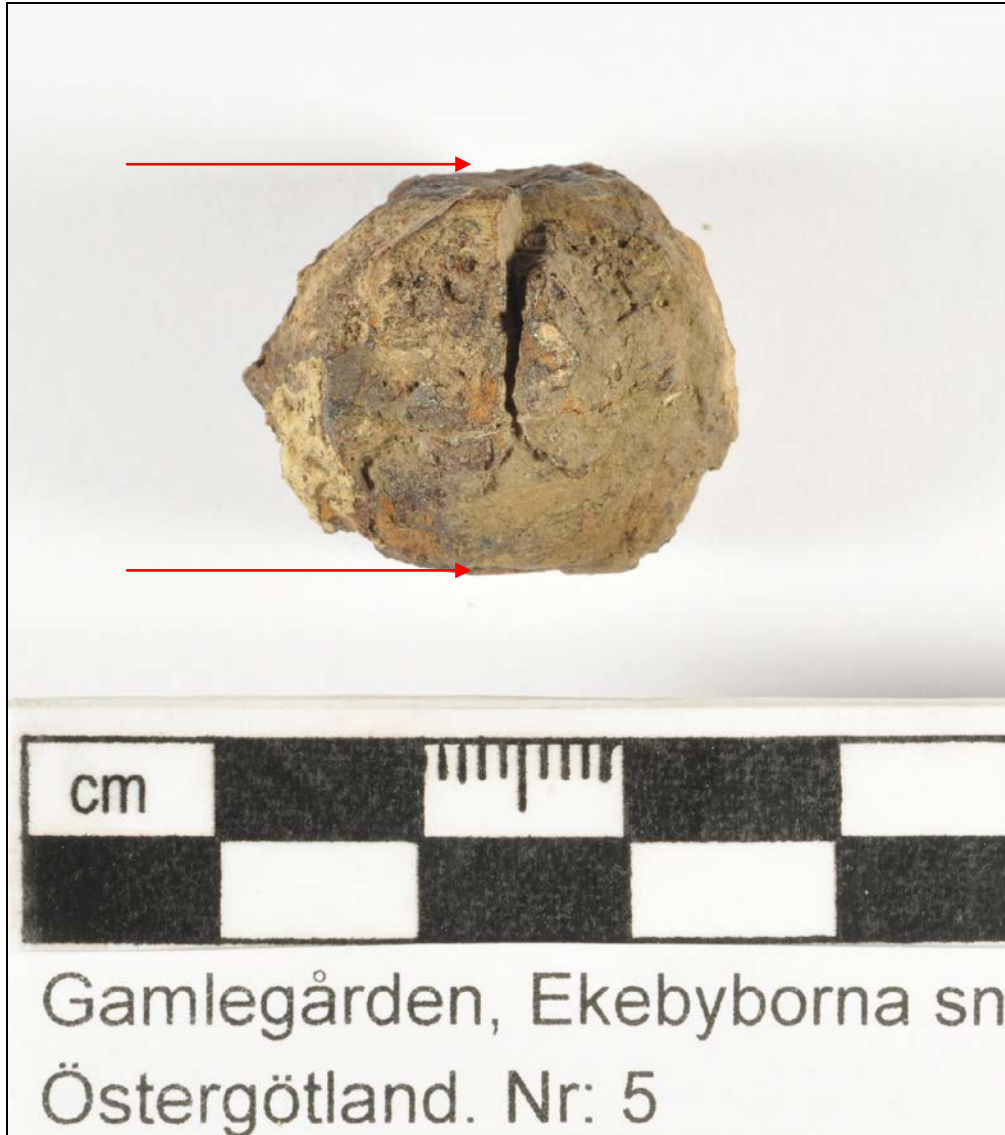
Detalj fotografi på den spräckta krustan och hur den skjuter upp omkringliggande ytor. Pilarna i bild markerar de eventuellt tillplattade polerna.

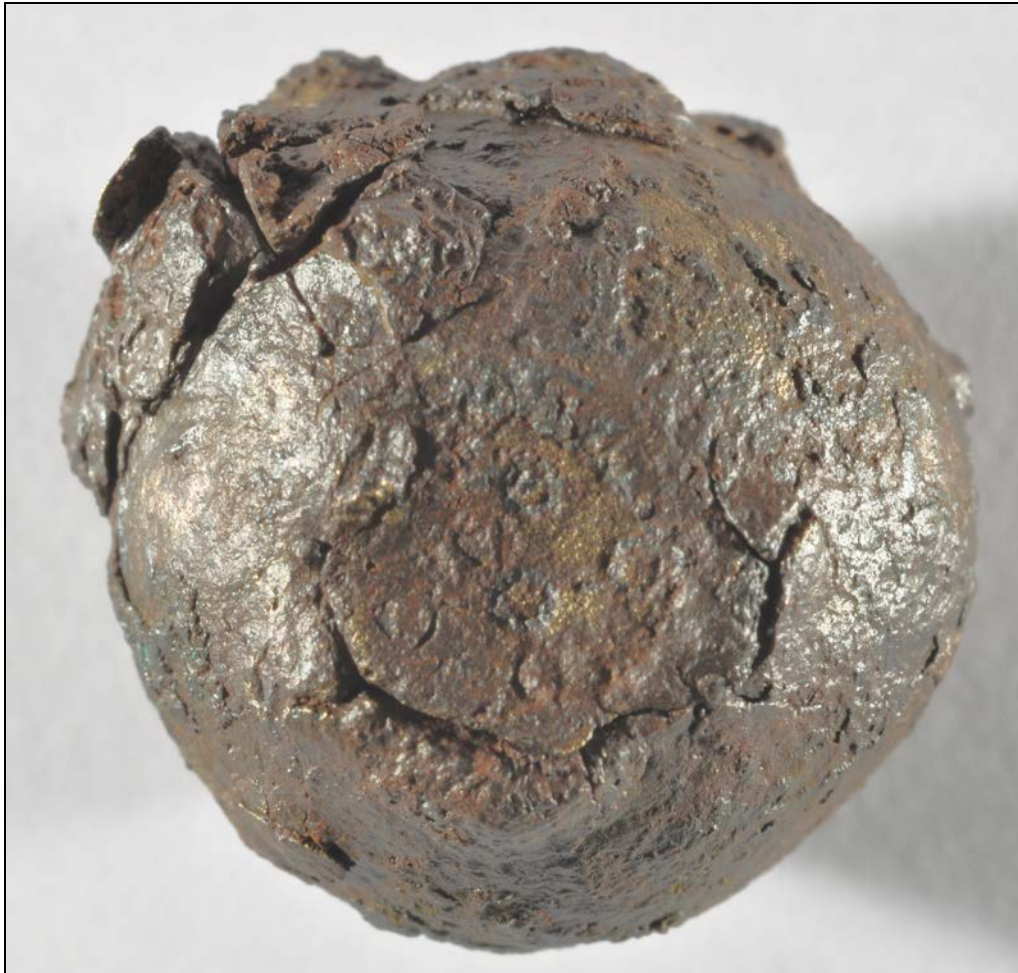
Vid dess ena pol skymtas svagt en punktmarkering bestående av fem prickar.
Möjligtvis så har prickarnas cirkclar varit förstärkta, då kanske med niello.

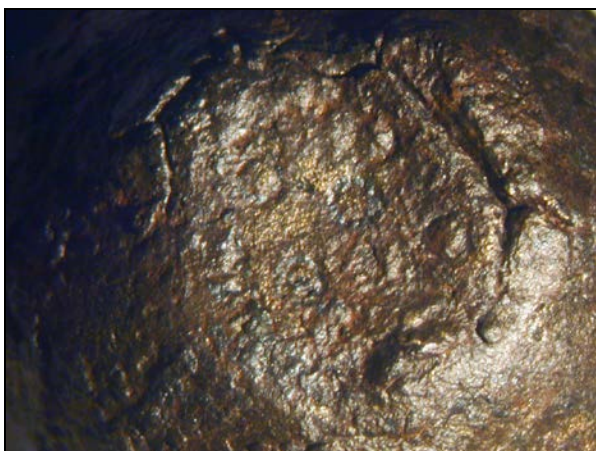
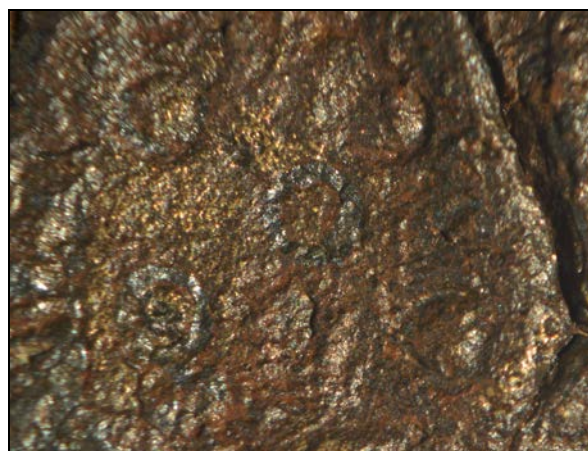
Detalj fotografi på sidan med markeringarna.

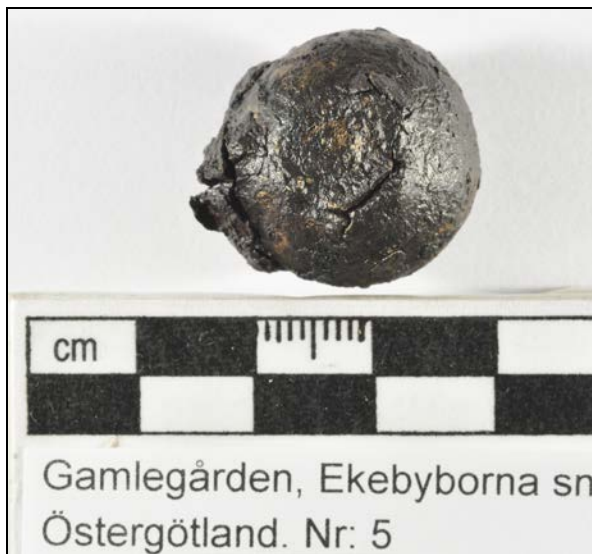
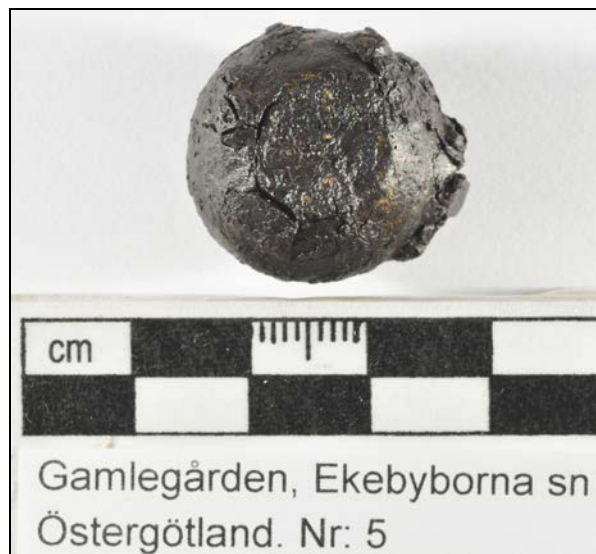
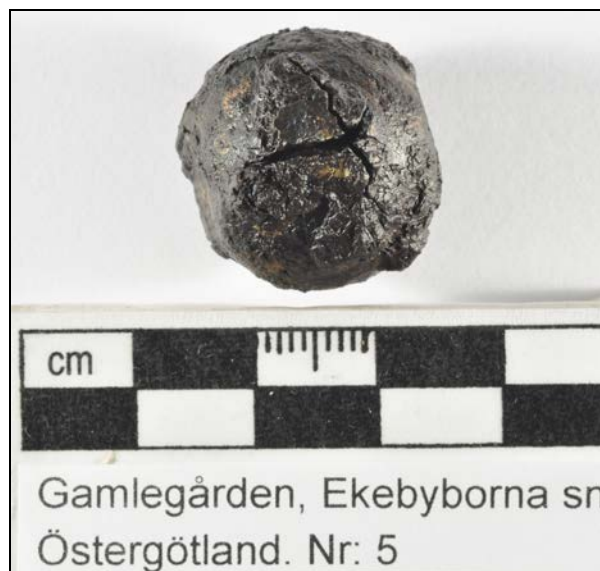
Vikten efter konservering.

Vikten urlakades med natriumhydroxid (NaOH) kring en nivå av pH 11, till dess att kloridhalten är obefintlig i lakvätskan. NaOH avlägsnas ur föremålet genom lakning i ljummet avjoniserat vatten. Vidare dehydreras i 95%-ig etanol samt torkas. För att avlägsna och jämna ytorna ytterligare från föroreningar, blåstras ytorna återigen, med glaspärlor. Dehydrering i etanol samt en kontrollerad torkning. Behandlingen avslutas med att en ytbehandling läggs i form av Dinitrolpasta som penslas över ytorna, senare appliceras mikrokristallint vax i pastaform.

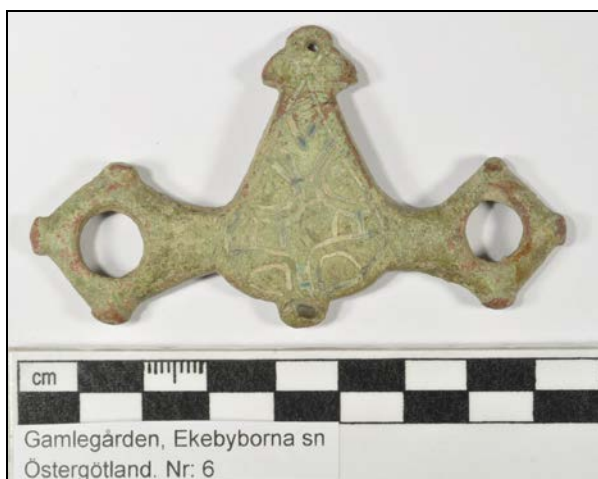
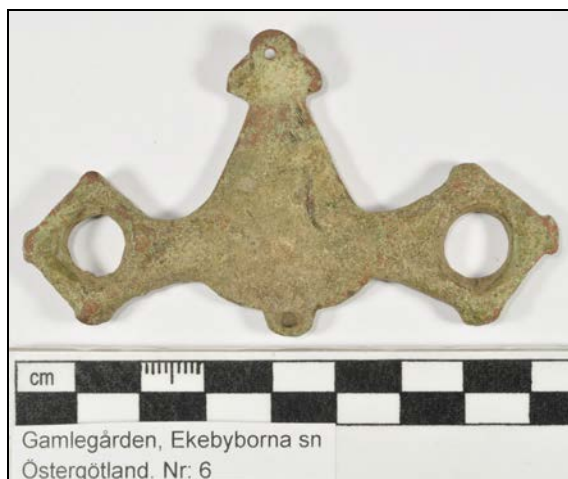
Föremålet har skorppliknande ytor som vilar på ett tunt poröst skikt med inslag av koppar(II)klorid. På flera ställen har dessa släppt och här syns underliggande brunröda metall. Dekoren är relativt tydlig, främst eftersom den är försänkt och fylld av ljusare föroreningen men inslag av kopparsalter. Ett par fragmentariska punkter i dekoren är blåsvarta och påminner om en försilvring eller kanske mer som niello. Dessa bedöms mycket instabila eftersom de saknar underliggande suport. Niten är troligen av silver.

Betseldetaljen före konservering.

Delen rengörs mekaniskt under mikroskop med dentalverktyg och trästicka samt mjuk pensel, för att avlägsna hårdare föroreningar. För att nå något djupare så rengörs ytorna lätt med EDTA-diNa 1% samt följande urlakning i varmt avjoniserat vatten i flera bad. Dehydrering i 95%-ig etanol med följande kontrollerad torkning. Behandling med BTA 3% i etanol, lufttorkning. Ytorna skyddas med Inkralack 3% i toluen samt lufttorkas.

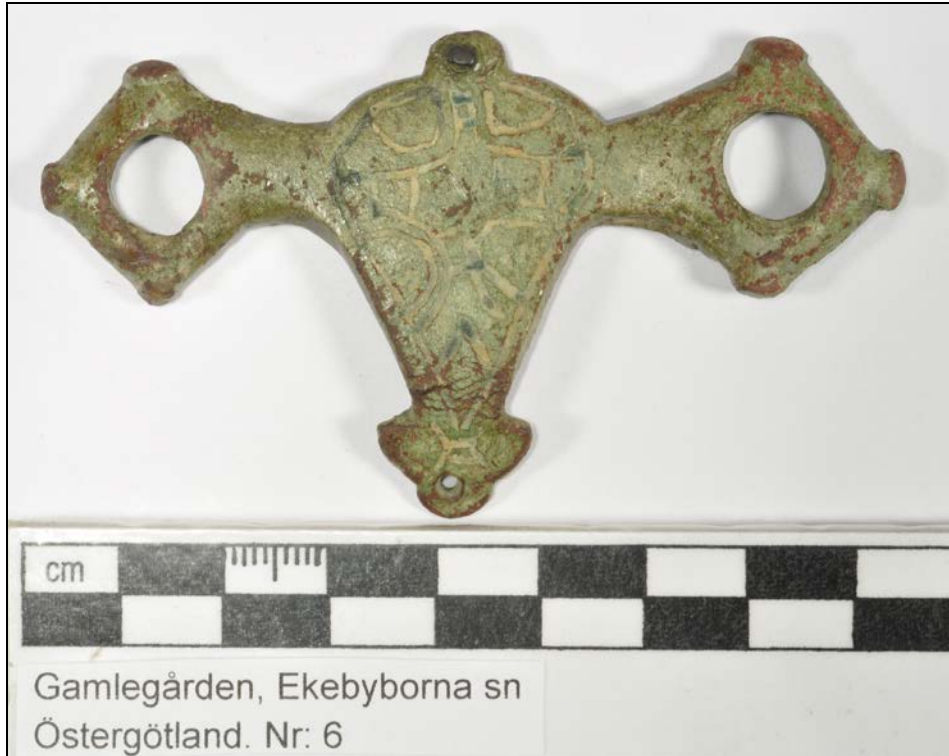
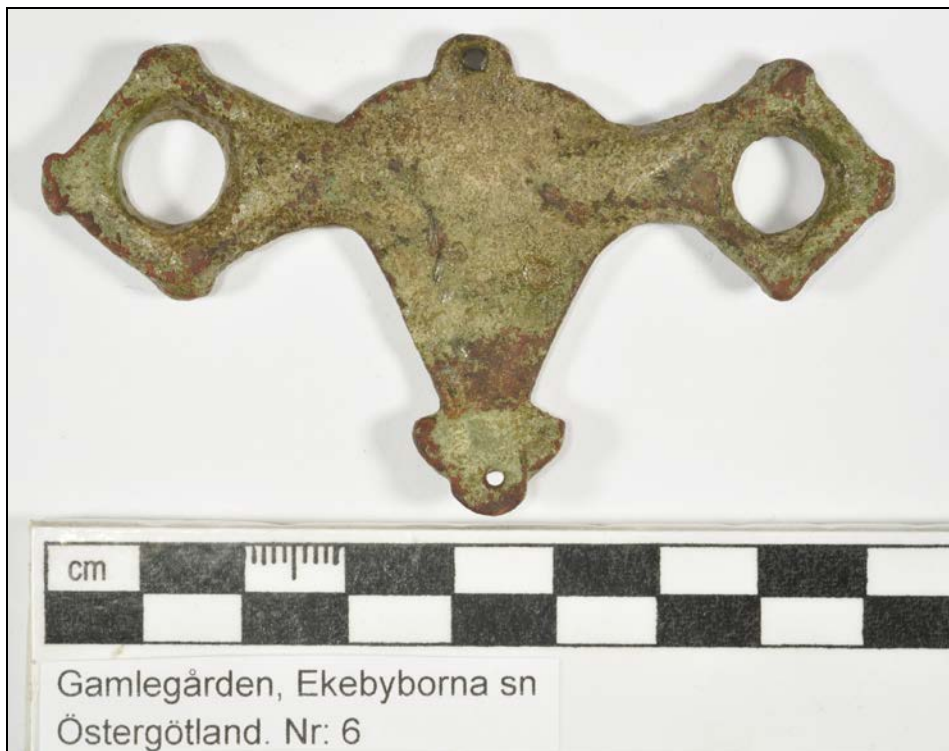
Betseldetaljen efter konservering.

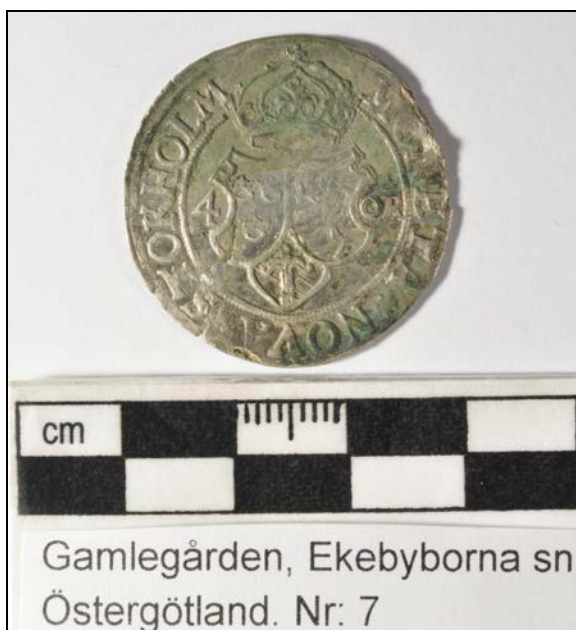
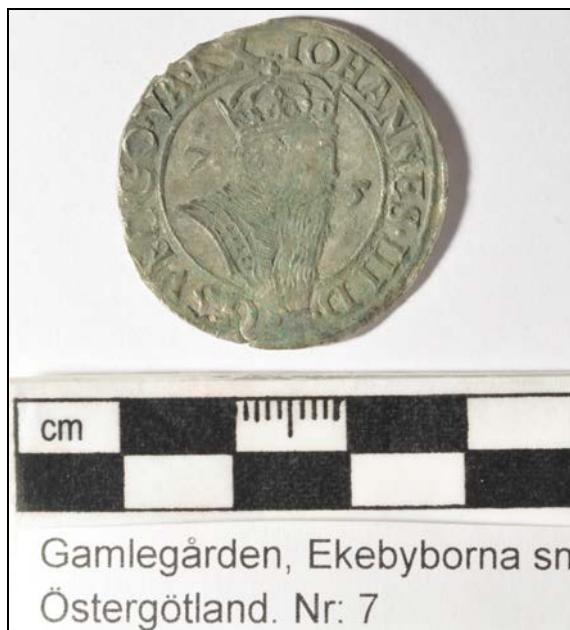
Myntet är välbevarat med en tydlig prägling. Endast tunna föroreningar med inslag av koppar(II)klorid täcker dess ytor, på några ställen exponeras metallglans. En liten spricka från dess kant in mot centrum är synligt och är av äldre datum, några mindre recenta repor noteras.

Myntet före konservering.

Myntet rengörs under mikroskop med trästicka, för att avlägsna hårdare produkter. Tätare oxideringar av silversulfid mjukgörs med EDTA-diNa 3,5-6%, under mikroskop med mjuk pensel samt trästicka, lättare behandling i ultraljudsbad. Föremålet urlakas från kemikalier med flera bad av avjoniserat varmt vatten. Silverytorna justeras något med Goddard's™. Dehydrering i 95%-ig etanol med följande

kontrollerad torkning. Behandling med BTA 3% i etanol, lufttorkning. Ytorna skyddas med Inkralack 3% i toluen samt lufttorkas.

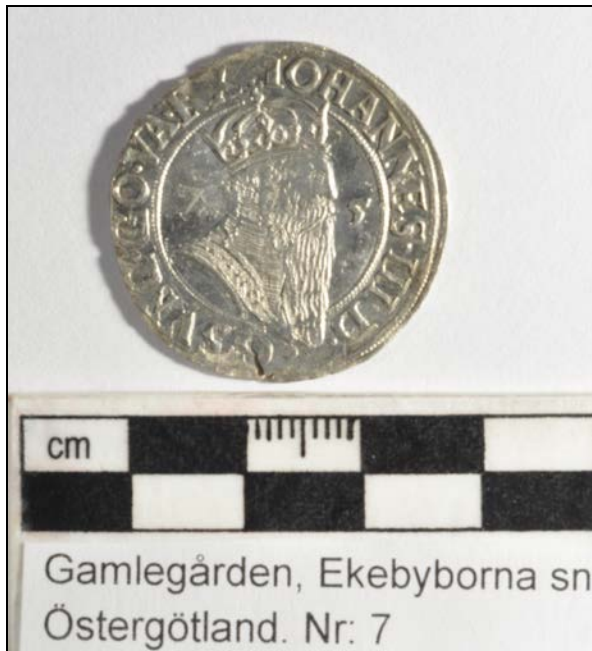
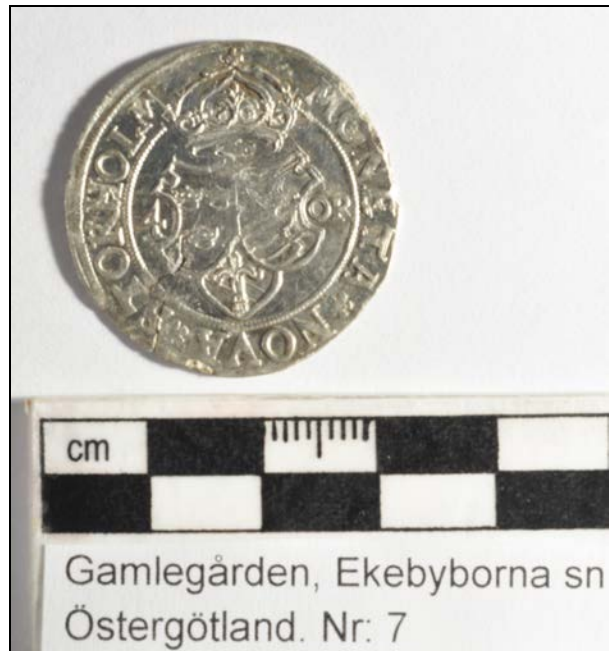
Myntet efter konservering.

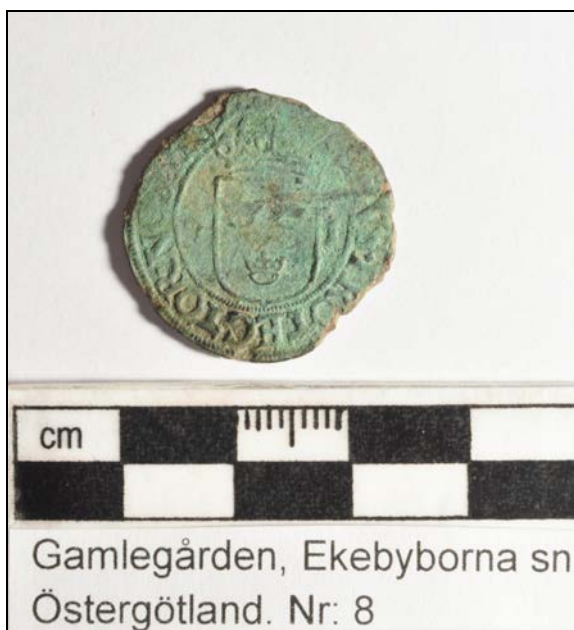
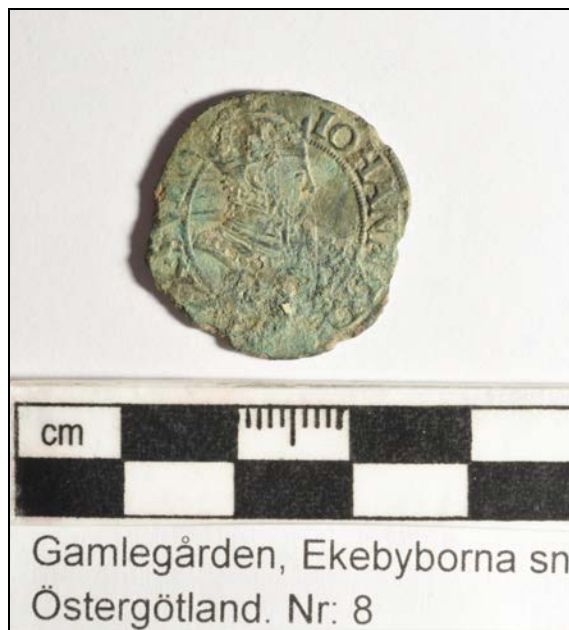
Myntet har en hyggligt läsbar präglad yta som täcks av föroreningar med inslag av koppar(II)klorid. Längst myntets ytterkanter finns flera genomslag ner till metall och vid dessa områden syns hur myntets yta består av ett instabilt skal som inte vidhäftar underliggande metall.

Myntet före konservering.

Myntet rengörs under mikroskop med trästicka, för att avlägsna hårdare produkter. Tätare oxideringar av silversulfid mjukgörs med EDTA-diNa 3,5-6%, under mikroskop med mjuk pensel samt trästicka, lättare behandling i ultraljudsbad. Eftersom den präglade ytan är så pass instabil avlägsnas inte de hårdaste föroreningarna, utan jämnas bara något. Myntet består av relativt låglegerat silver.

Föremålet urlakas från kemikalier med flera bad av avjoniserat varmt vatten. Silverytorna justeras något med Goddard's™. Dehydrering i 95%-ig etanol med följande kontrollerad torkning. Behandling med BTA 3% i etanol, lufttorkning. Ytorna skyddas med Inkrallack 3% i toluen samt lufttorkas.

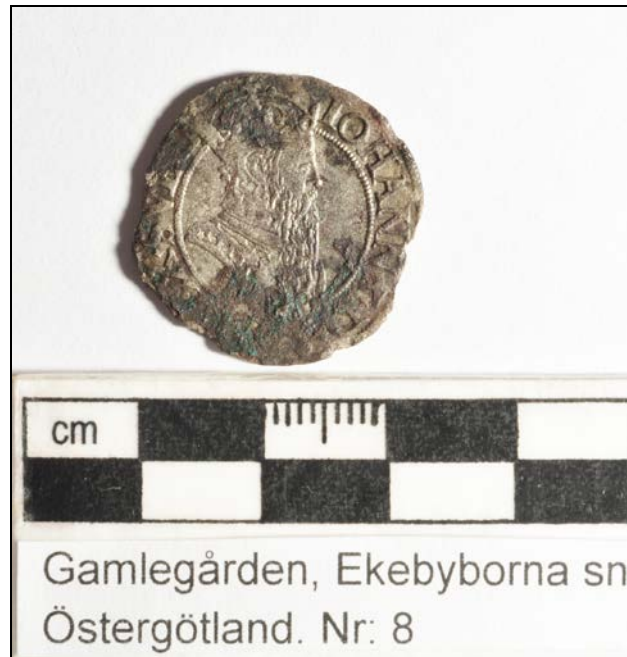
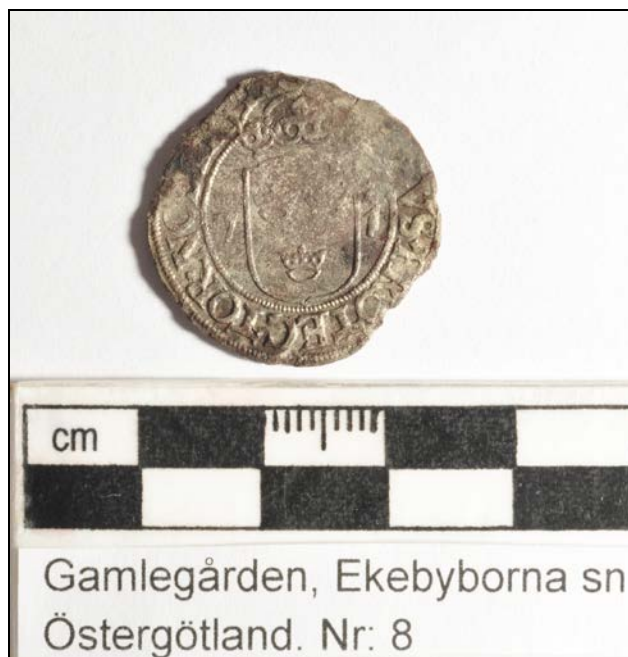
Myntet efter konservering.

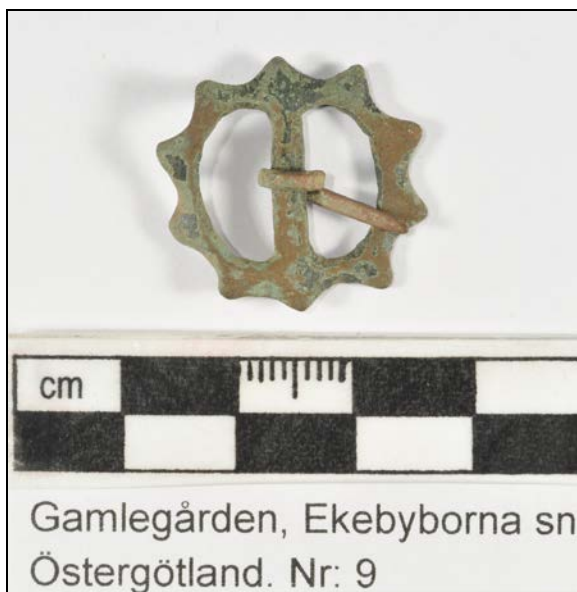
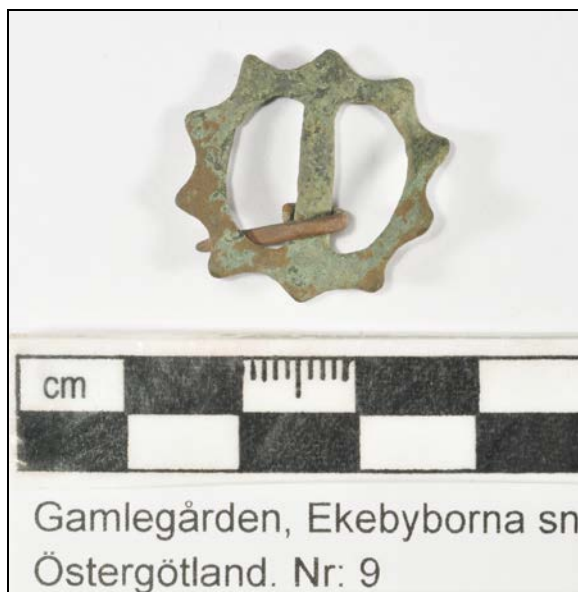
Söljan är lätt förorenad och dess ursprungliga yta har till stora delar gått förlorad, dock så finns mindre rester kvar på några ställen, då som små öar. Flera av ytorna uppvisar en relativt kraftig vittring, då ner till en rödbrun metall, inslag av koppar(II)klorid är synligt.

Söljan före konservering.

Föremålet rengörs mekaniskt under mikroskop med dentalverktyg och trästicka samt mjuk pensel, för att avlägsna hårdare föroreningar. För att nå något djupare så rengörs ytorna lätt med EDTA-diNa 1,5% samt följande urlakning i varmt avjoniserat vatten i flera bad. Dehydrering i 95%-ig etanol med följande kontrollerad torkning. Behandling med BTA 3% i etanol, lufttorkning. Ytorna skyddas med Inkralack 3% i toluen samt lufttorkas.

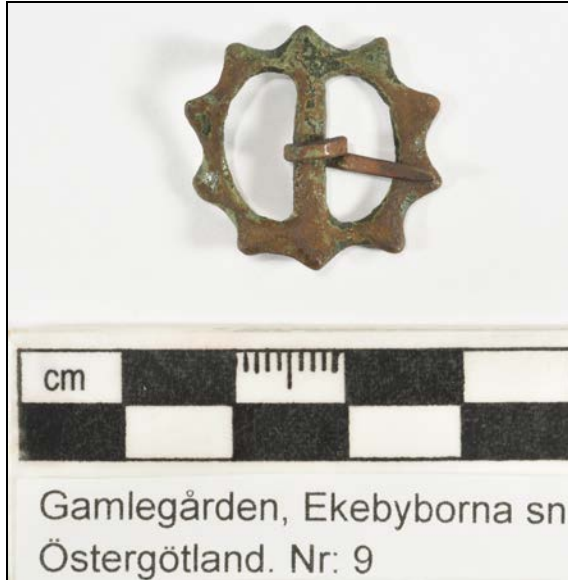
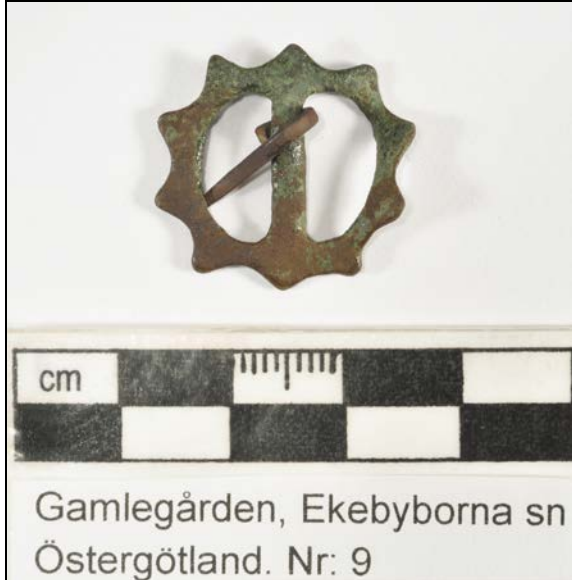
Söljan efter behandling.

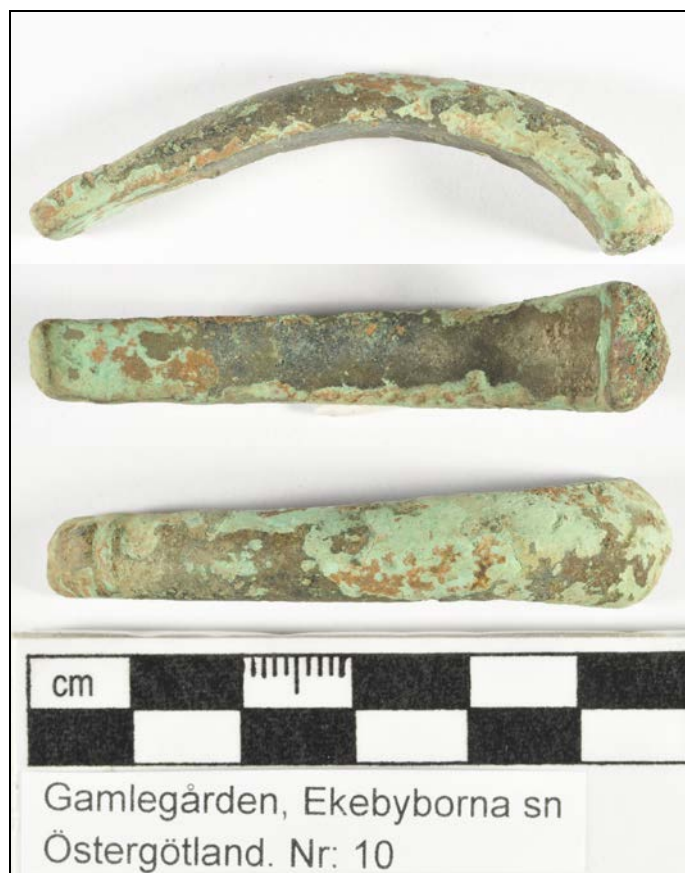
Föremålet är hårt vittrat ner till en brunröd metall och den ursprungliga ytan existerar främst på dess insida, då relativt fragmentariskt. Korrosionsförloppet har varit aggressivt och bildat tjocka lager, lätt voluminösa, främst bestående av koppar(II)klorid. De ytor som är synliga har en instabil support, brottytan är av äldre datum.

Bygeln före konservering.

Armbygeln rengörs mekaniskt under mikroskop med dentalverktyg och trästicka samt mjuk pensel, för att avlägsna hårdare föroreningar. För att nå något djupare så rengörs ytorna lätt med EDTA-diNa 1% samt följande urlakning i varmt avjoniserat vatten i flera bad. Föremålet är mycket kraftigt nedbruten och vissa föroreningar måste lämnas kvar på ytorna eftersom de är bärare av omkringliggande områden. Dehydrering i 95%-ig etanol med följande kontrollerad torkning. Behandling med BTA 3% i etanol, lufttorkning. Ytorna skyddas med Inkralack 3% i toluen samt lufttorkas.

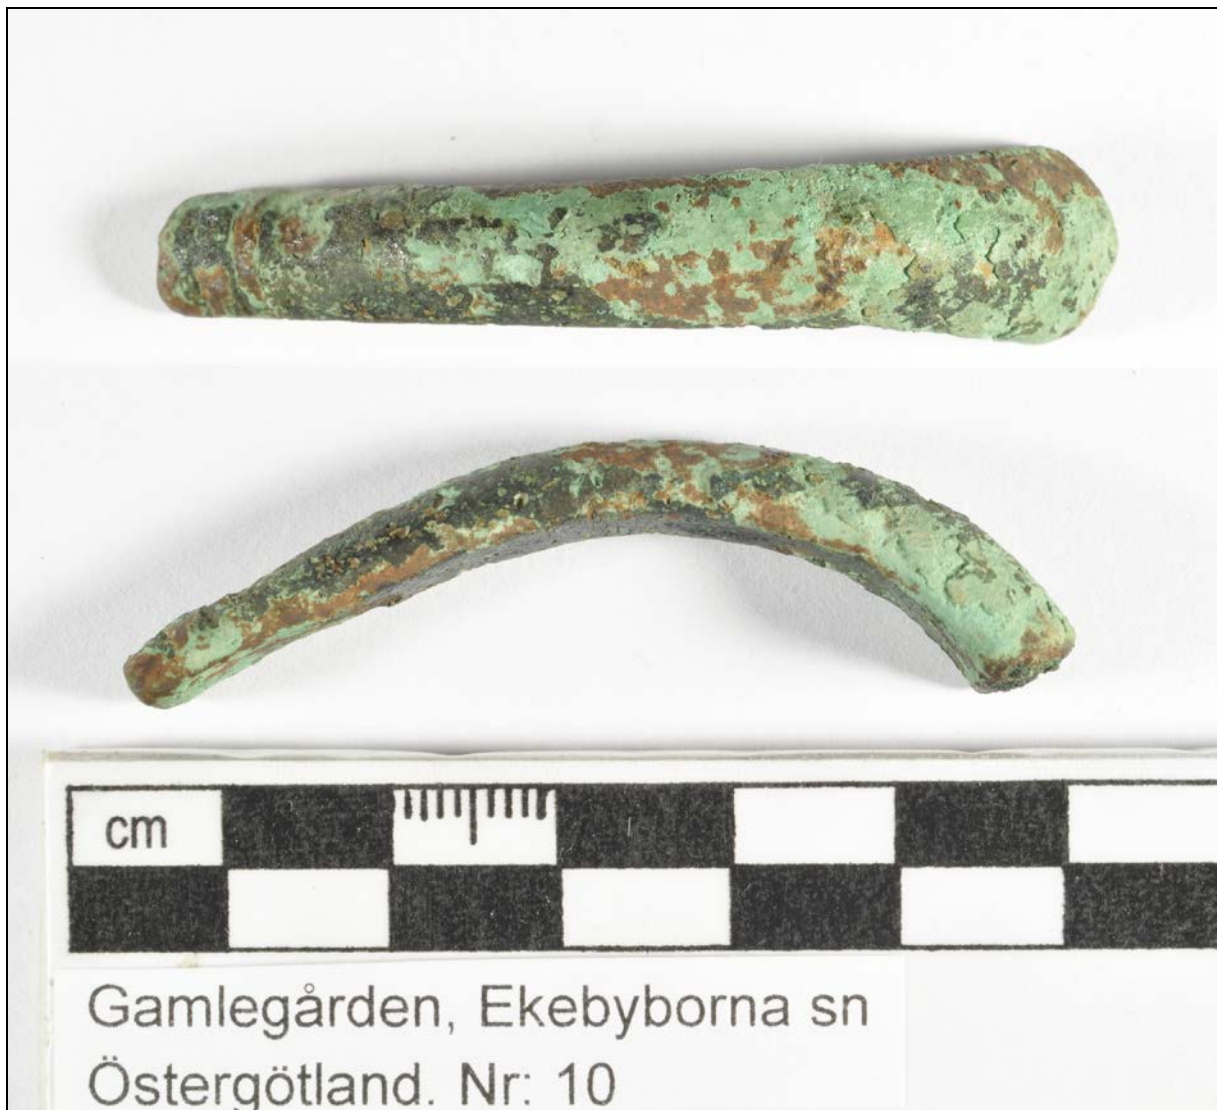
Delen av en armbygel efter konservering.

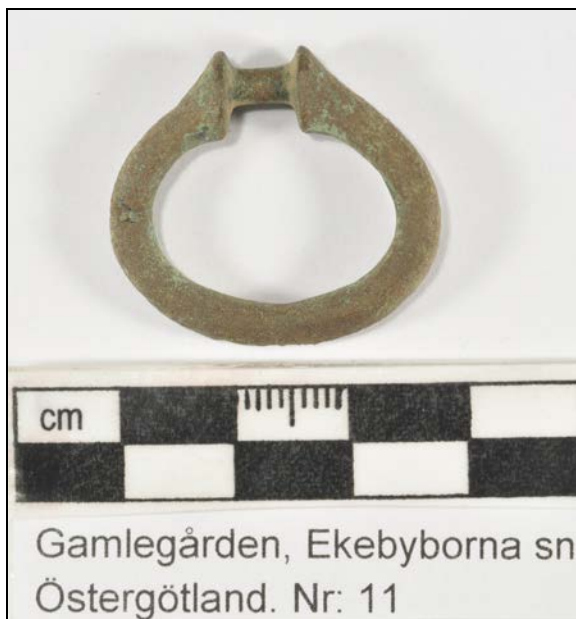
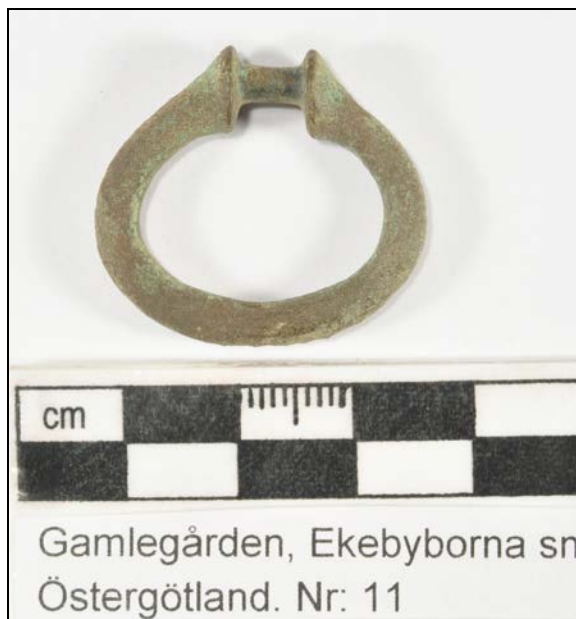
Föremålet är hårt vittrat ner till en brunröd metall. Kring dess insida och i en del fördjupningar är yterna något mer välbevarade. Inslag av koppar(II)klorid noteras.

Delen före konservering.

Föremålet rengörs mekaniskt under mikroskop med dentalverktyg och trästicka samt mjuk pensel, för att avlägsna hårdare föroreningar. För att nå något djupare så rengörs yterna lätt med EDTA-diNa 1,5% samt följande urlakning i varmt avjoniserat vatten i flera bad. Dehydrering i 95%-ig etanol med följande kontrollerad torkning. Behandling med BTA 3% i etanol, lufttorkning. Yterna skyddas med Inkralack 3% i toluen samt lufttorkas.
